BAGNO COSTANZA

TESTATO PER TE DA:

BAGNO COSTANZA TESTATO DA [HANDY SUPERABILE](#) NELL'ESTATE 2014

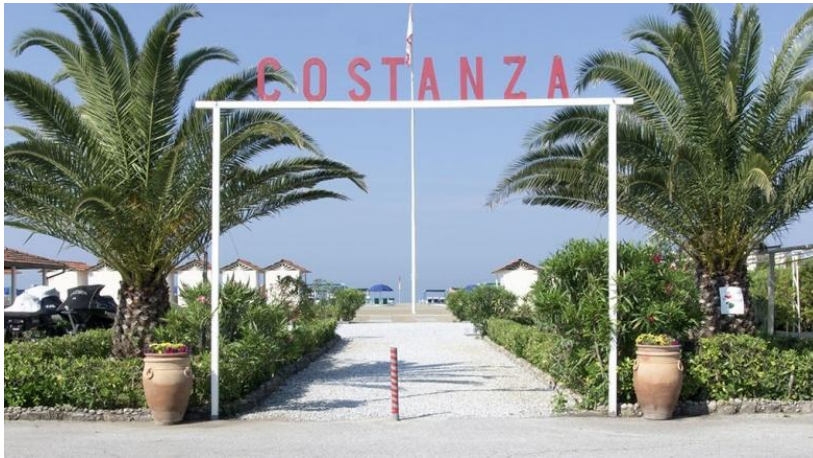
ARRIVO ALLA STRUTTURA

La struttura dispone di un parcheggio privato con fondo in ghiaia e manca di posti auto riservati ai portatori di handicap

Il parcheggio pubblico che si trova, all'esterno, lungo il litorale, ha una pavimentazione in asfalto, e dispone di un posto auto riservato ai portatori di handicap ogni 50 posti auto, anche se i possessori di contrassegno speciale possono parcheggiare gratuitamente anche negli stalli blu.

Il percorso dalla strada all'ingresso è piastrellato mentre il parcheggio adiacente è su ghiaia, che può rendere difficoltoso il passaggio alle persone in carrozzina manuale, comunque non ci sono altri ostacoli.

L'ingresso è accessibile in piano con pavimentazione in piastrelle.

Non vi sono indicatori tattili e/o mappe tattili di orientamento per non vedenti/ipovedenti

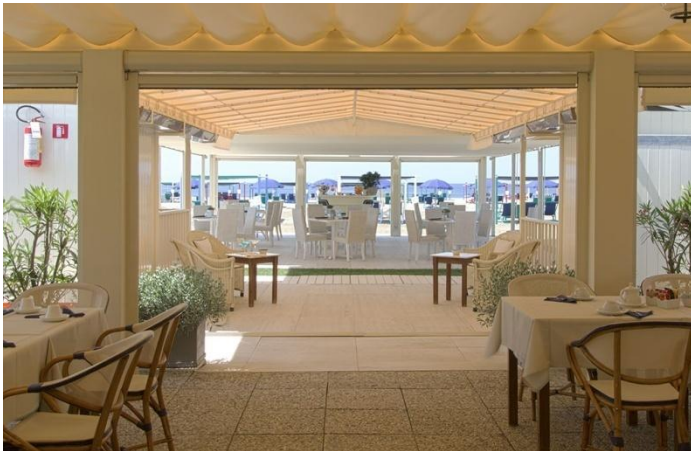
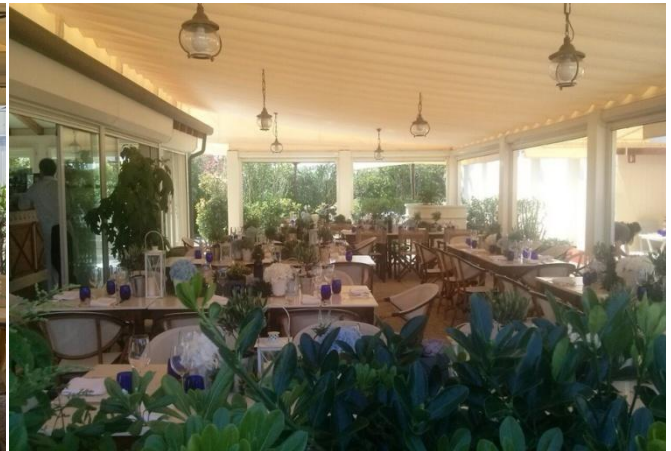
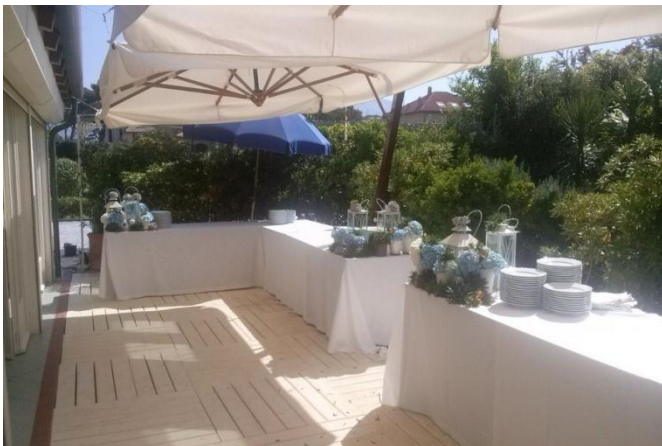
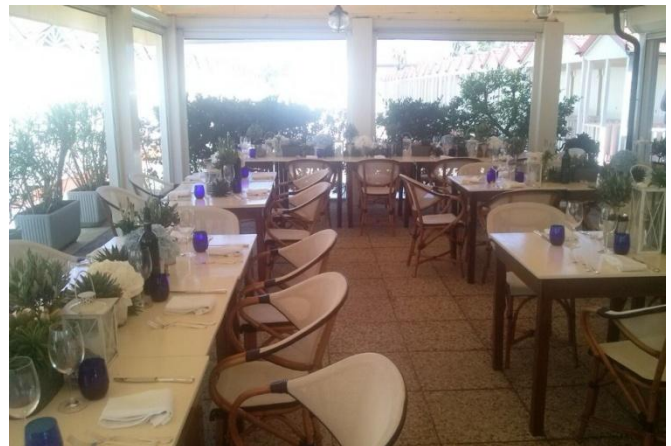
BAR/RISTORANTE

Il bar/ristorante è raggiungibile con un piccolo gradino battiporta
La larghezza utile della porta di ingresso è di 100 cm.

Il banco del bar è alto da terra cm.115

I Tavoli sono a 4 gambe con altezza utile sotto il tavolo - per accostamento carrozzina - di cm.67

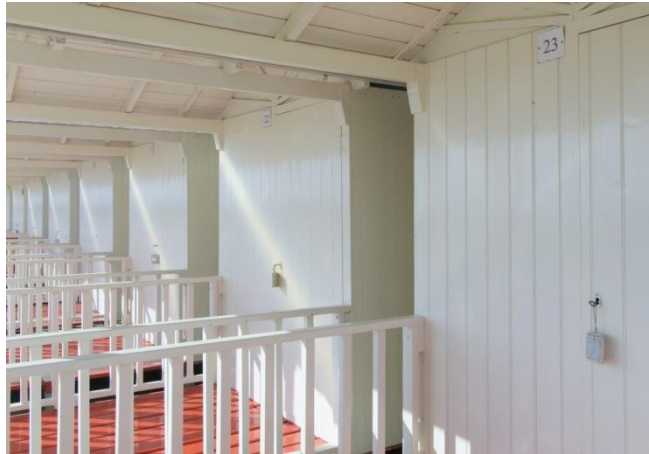
LOCALE SERVIZI IGIENICI FRUIBILI DAGLI OSPITI CON MOBILITA' RIDOTTA

E' presente n.1 servizio igienico accessibile/fruibile dagli ospiti con mobilità ridotta.
I servizi igienici sono accessibili tramite un piccolo gradino battiporta
La larghezza utile della porta del bagno è cm.80.

L'altezza del wc è cm.50 e il sedile è continuo, con maniglione su entrambi i lati.
E' presente una doccetta flessibile a lato del wc.
Spazio libero alla dx del wc cm.40, mentre alla sx. e frontalmente c'è un ampio spazio.

E' presente un campanello elettrico a corda, raggiungibile da terra.
Altezza sotto il lavabo per accostamento carrozzina cm.70, ed è presente uno specchio fruibile ad un cliente in carrozzina.

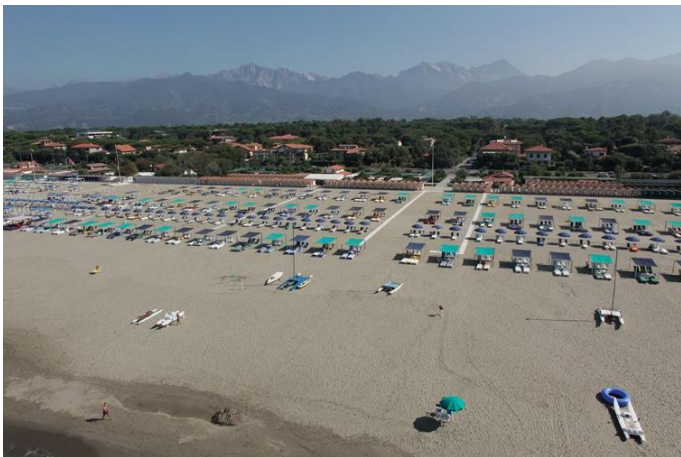
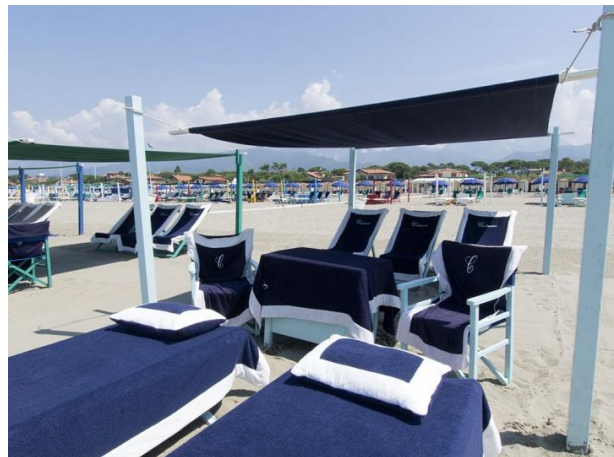
SPIAGGIA

La spiaggia è accessibile in piano e dispone di una passerella larga cm.100, che arriva alla 1° fila di ombrelloni.

E' possibile riservare al cliente in carrozzina/con ridotta mobilità/non vedente l'ombrellone con le sdraio adiacente alla passerella.

Sono disponibili – a richiesta - prolungamenti amovibili, fra passerella e lettino per facilitare il passaggio e lo stazionamento della carrozzina.

Lo stabilimento dispone di sedia anfibia speciale per la balneazione delle persone con disabilità motoria, tipo JOB/solemare.
