BAGNO OASI

Viale Italia, 207 Follonica (Gr) - Telefono 0566 260008

BAGNO OASI TESTATO DA HANDY SUPERABILE NELL'ESTATE 2020

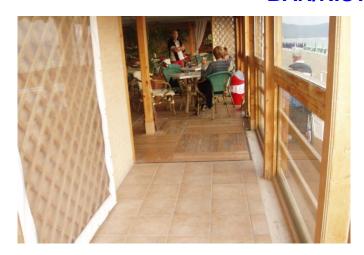
BAR/RISTORANTE

SNACK BAR è accessibile in piano. La larghezza utile del varco di ingresso è superiore a 90 cm. Il banco del bar è alto da terra 115 cm e non presenta una parte ribassata (<100 cm). I Tavoli sono a supporto centrale e l'altezza utile sotto il tavolo per accostamento carrozzina è di 73 cm

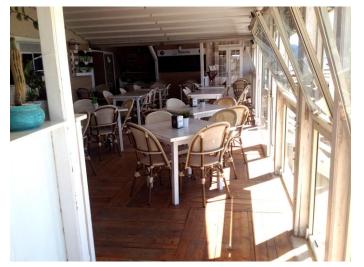
RISTORANTE Il ristorante con la veranda e i tavoli è raggiungibile in piano. La larghezza utile della porta di ingresso è superiore a 90 cm.

I Tavoli sono sia a 4 gambi che a supporto centrale con base a 4 piedi e l'altezza utile sotto il tavolo per accostamento carrozzina è di 73 cm.
